**Tribunal de Fiscalización Ambiental  
Sala Especializada en Minería, Energía,  
Actividades Productivas e Infraestructura y Servicios**

**RESOLUCIÓN N° 197-2023-OEFA/TFA-SE**

**ADMINISTRADO** : CNPC PERÚ S.A.

**SECTOR** : HIDROCARBUROS

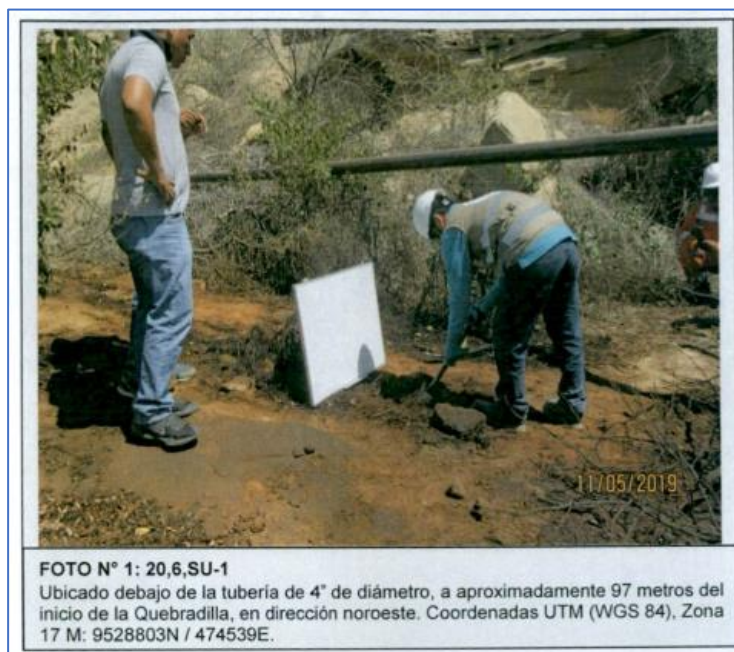
Fuente: Informe de Supervisión

la DSEM observó una tubería relativamente nueva del tramo 115 al 137, lo que evidencia que esta fue reemplazada.

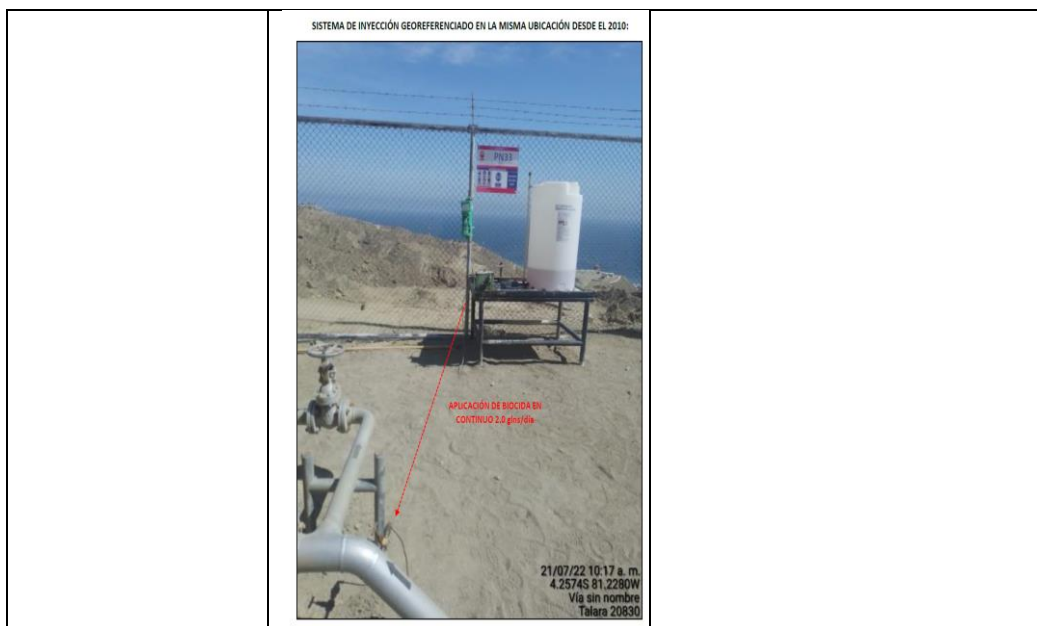
Elaboración: TFA

47. Ahora bien, de los informes tickets de control de recarga e inyección de producto presentados, solo corresponde analizar los del 06 y 28 de febrero, 19 y 28 de marzo, 03 y 11 de abril de 2019, puesto que se efectuaron antes del evento, de la revisión de los mismos se advierte que la inyección de biocidas no se realizó de forma continua, por lo que el administrado no ha sustentado los intervalos de inyección con respecto a los días, que garantice la protección interna que se requiere para prevenir la corrosión interna de las tuberías, en la medida que no presentó información sobre el caudal producido, lo cual imposibilita calcular el *rate* de inyección y con ello determinar si la inyección química fue efectiva, en ese sentido se desestima lo alegado en este extremo.

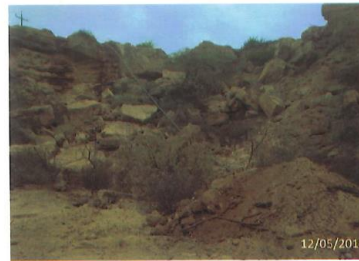
Fotografía N°1: Suelo impregnado de hidrocarburo 33 m<sup>2</sup>

Muestra imágenes de la zona limpia, con fecha 14 de mayo del 2019.
